## Badania metaloznawcze materiału dzwonu "Urban" z Bieczu

Kwartalnik Historii Nauki i Techniki 26/2, 363-378

1981

## BADANIA METALOZNAWCZE MATERIAŁU DZWONU „URBAN” Z BIECZA

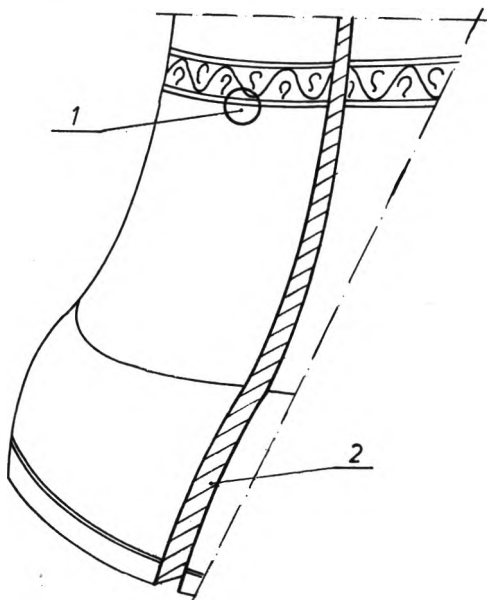
Rys. 4. Lokalizacja odłamka dzwonu przeznaczonego do badań metaloznawczych. 1 — miejsce pochodzenia odłamka, 2 — miejsce pęknięcia dzwonu (przygotowane do naprawy)

Dzwon „Urban” zawieszony był w dzwonnicy kościoła parafialnego w Bieczu. W 1947 r. podczas uroczystości pogrzebowych pękł, a przy próbach naprawienia go metodą spawania (rys. 4) rozpadł się na kawałki, które eksponowane są w zbiorach Muzeum Regionalnego w Bieczu<sup>13</sup>.

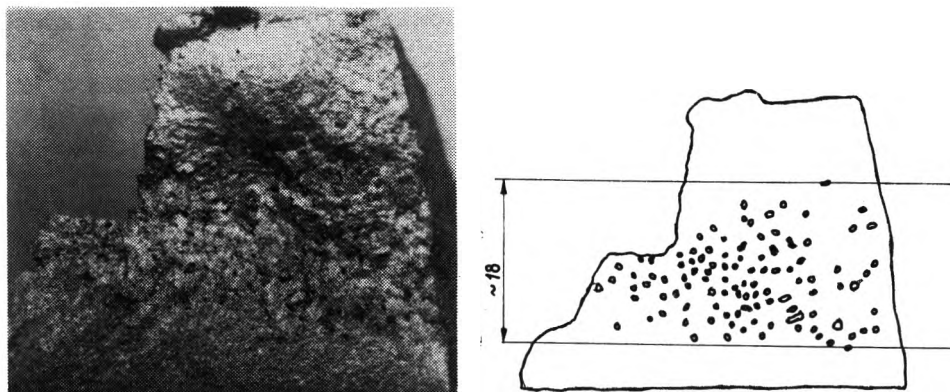
Na podstawie obserwacji i pomiarów fragmentów dzwonu, pobranych z miejsca 1, rys. 4 stwierdzono, że grubość ścianki dzwonu w tym miejscu wynosiła 35—40 mm. Przełom posiadał barwę matowosrebrzystą, która jak się okazało była spowodowana dużą zawartością cyny w stopie. Faktura przełomu była zróżnicowana (rys. 5a). W obszarach przy zewnętrznej i wewnętrznej powierzchni dzwonu do głębokości około 1/3 grubości ścianki stwierdzono przełom drobnoziarnisty z bardzo słabo zaznaczonym ukierunkowaniem prostopadłym do powierzchni odlewu. W obszarze centralnym ścianki przełom był bardziej gruboziarnisty i występowały liczne pory pochodzenia gazowego (rys. 5b). Wymienione cechy przełomu pozwalają wnioskować o procesie krzepnięcia stopu w ściance odlewu dzwonu. Krzepnięcie rozpoczęło

Rys. 5. Przełom ścianki dzwonu, **a** — faktura przełomu, powiększenie 2: 1, **b** — rozmieszczenie por

się od powierzchni formy i przebiegało początkowo z szybkością powodującą powstawanie drobnoziarnistej struktury w zewnętrznych warstwach ścianki dzwonu. Obszary wewnętrzne ścianki krzepły znacznie wolniej, co spowodowało wytworzenie się struktury względnie gruboziarnistej. Liczne pory gazowe występujące w tym obszarze wskazują, że ciekły stop był silnie zagazowany. Rozpuszczalność gazów w ciekłym stopie jest dużo większa niż w stopie skrzepniętym, co powoduje, że podczas krzepnięcia gazy wydzielają się z roztworu w postaci pęcherzyków dając porowatość odlewu. Podczas krzepnięcia odlewu, które zaczęło się od powierzchni formy i rdzenia, front krystalizacji przesunął się do wnętrza ścianki. W wyniku wspomnianej różnicy w rozpuszczalności gazów w ciekłym i skrzepniętym stopie następowało wraz z przesuwaniem się frontu krystalizacji wzbogacenie w gazy jeszcze nie skrzepniętego stopu, co w konsekwencji doprowadziło do wystąpienia porowatości gazowej obserwowanej na przełomie. Jest to oczywista wada topienia lub za wysoka temperatura przegrzania stopu. Istnieje też możliwość dostania się do metalu gazów z materiału formy po jej zalaniu. W takim przypadku jednak obserwuje się na przełomie pęcherze gazowe występujące przeważnie w zewnętrznych warstwach odlewu czego nie stwierdzono w przedmiotowych odławkach dzwonu. Trzeba więc przyjąć, że zagazowanie stopu nastąpiło podczas topienia brązu. Porowatość materiału niewątpliwie musiała zmniejszyć jego wytrzymałość, o której decydowały tylko zewnętrzne nieporowate warstwy. Musiała także wpłynąć na ton i brzmienie dzwonu, ponieważ tego rodzaju nieciągłość materiału zwiększa jego zdolność do tłumienia drgań a więc skraca rezonans po uderzeniu dzwonu.

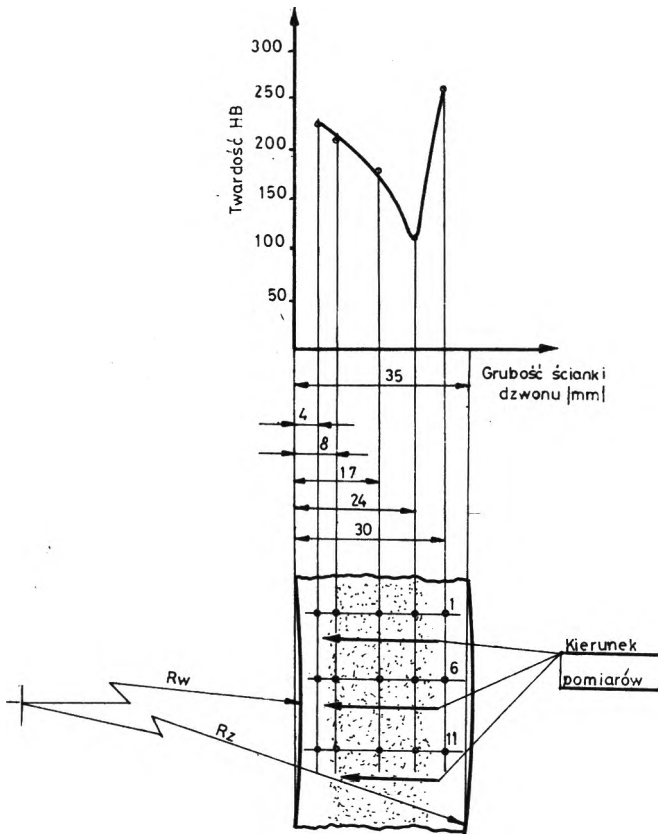
Pomiar twardości materiału dzwonu przeprowadzono na przekroju ścianki stosując metodę Brinella. Powierzchnię do pomiaru przygotowano przez szlifowanie. Pomiar wykonano stosując kulkę o średnicy 5 mm, obciążenie 245 daN (250 kG), czas nacisku 30 s. Umieszczenie odcisków oraz wyniki pomiarów podano na rys. 6 i w tabl. 1. Otrzymane wyniki wskazują na znaczne zróżnicowanie twardości materiału na przekroju ścianki dzwonu. Przy powierzchni dzwonu materiał posiadał twardość około dwukrotnie wyższą niż wewnątrz ścianki. Jest to spowodowane obserwowaną na przełomie (rys. 5a) drobnoziarnistą strukturą warstw zewnętrznych oraz występowaniem porów w obszarach centralnych ścianki. Przyjmując, że obszary o najniższej twardości krzepły jako ostatnie, niesymetryczny rozkład twardości (rys. 6) wskazuje, że rdzeń formy odprowadzał ciepło intensywniej niż forma zewnętrzna. Średnia twardość materiału dzwonu wynosi 198 HB i jest niewiele niższa od twardości współczesnego brązu dzwonowego CuSn 21, która wg normy BN-71/0821-04 powinna wynosić 203 HB.

Rys. 6. Rozmieszczenie odcisków oraz rozkład wartości twardości na przekroju ścianki dzwonu,  $R_w$  — promień wewnętrzny,  $R_z$  — promień zewnętrzny

Nr miejsca pomiaru wg rys. 6	Twardość HB			Wartość średnia
1	222	242	218	227
2	197	229	169*	213
3	171	194	114*	182
4	108	104	191*	106
5	229*	260	265	262

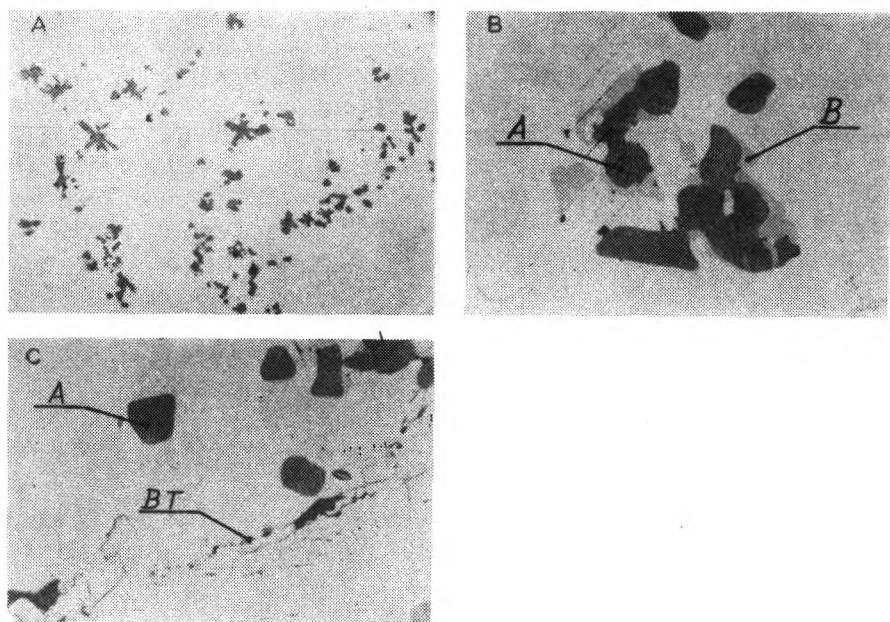
Obserwacje mikroskopowe zgładów nietrawionych wykazały występowanie w stopie drobnych, szarych wtrąceń o kształtach globularnych lub dendrytycznych (rys. 8). Wtrącenia te rozmieszczone były w strukturze nierównomiernie tworząc skupiska (rys. 8a). Niektóre z tych wtrąceń były niejednorodne, zawierały igły fazy popielatej, która im towarzyszyła (rys. 8b). Mikroanaliza rentgenowska wykazała, że wtrącenia szare (A) reprezentują fazę zawierającą około 16,5% Fe i 1,2% Sb. Występowanie tej fazy spowodowane jest zanieczyszczeniem stopu żelazem i obecnością antymonu. Natomiast faza popielata (B) zawierała około 11% Sn i 1,4% Sb. Jest to więc roztwór stały cyny i antymonu w miedzi.

Rys. 8. Wtrącenia fazy żelazowej i błonki tlenkowe, a — skupienie wtrąceń, pow. 100 ×, b — wtrącenia fazy żelazowej (A) i towarzysząca im faza popielata (B), pow. 500 ×, c — błonki tlenków (BT) i faza żelazowa (A), pow. 500 ×. Zgląd nietrawiony

Obserwacje mikroskopowe zglądu nietrawionego pozwoliły także stwierdzić występowanie w stopie błonek tlenków (rys. 8c) co potwierdza wnioski wynikające z obserwacji przelomu a dotyczące znacznego zagazowania metalu. Błonki tlenków tworzą się na powierzchni stopionego metalu w wyniku utleniania tlenem powietrza. Podczas zalewania formy błonka tlenków zostaje porozrywana a jej fragmenty dostają się wraz z metalem do formy tworząc po skrzepnięciu odlewu nieciągłości materiału. Takie nieciągłości materiału znacznie ułatwiają powstawanie i rozprzestrzenianie się pęknięć wywołanych naprężeniami wewnętrznymi lub działaniem sił zewnętrznych.

Wymienione powyżej wtrącenia fazy żelazowej oraz błonki tlenków należy uznać za zanieczyszczenia materiału odlewu.

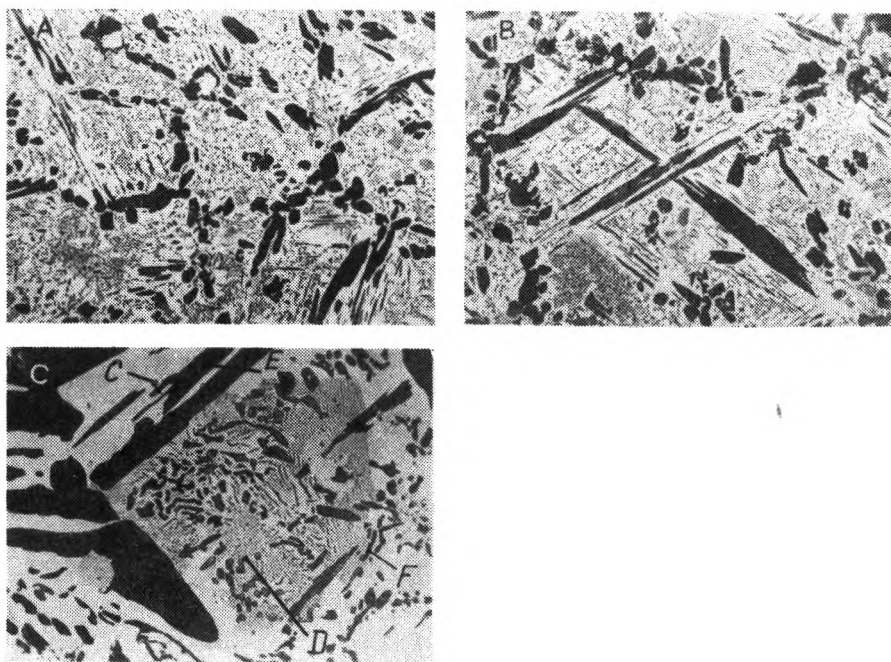
Po wytrawieniu próbek ujawniona została mikrostruktura stopu (rys. 9) składająca się z małych wielobocznych (F) oraz dużych wydłużonych (E) wydzieleni fazy zabarwionej na czarno. Mikroanaliza (tablica 4) pozwoliła zidentyfikować tę fazę jako fazę  $\alpha$  zawierającą około 11% cyny. Wydzielenia tej fazy rozmieszczone były w jasnej osnowie (C) zawierającej wg mikroanalizy 23,4% Sn i 2,1% Sb i zidentyfikowanej jako faza  $\beta$ . W niektórych obszarach faza ta uległa przemianom eutektoidalnym dając składnik strukturalny o morfologii lamelarniej. Mikroanaliza osnowy (D) tego składnika wykazała zawartość 24,5% cyny i 5,6% antymonu. Jest to faza  $\gamma$ . Mikroanaliza ciemnych pasemek była niemożliwa ze względu na małą ich grubość. Opierając się na przedstawionym na rys. 7 układzie równowagi Cu-Sn można przyjąć, że przemiana eutektoidalna miała charakter: faza  $\beta \rightarrow$  faza  $\alpha +$  faza  $\gamma$ , a ciemne płytki są fazą  $\alpha$ .

Rys. 9. Mikrostruktura materiału dzwonu. W osnowie fazy  $\beta$  (biała, C) występują wydzielienia fazy  $\alpha$ , czarne małe wieloboczne (F) oraz duże wydłużone (E). Osnowa  $\beta$  częściowo uległa przemianie eutektoidalnej dając składnik struktury składający się z płytek fazy  $\alpha$  w osnowie fazy  $\gamma$  (D). a, b — pow.  $100\times$ , c — pow.  $500\times$ . Zgląd trawiony  $\text{FeCl}_3$

Mikrostruktura materiału dzwonu jest typowa dla brązu wysokocynowego. Zróżnicowanie cech morfologicznych składników strukturalnych (rys. 9a i b) w różnych miejscach odlewu wynika z przebiegu krzepnięcia. Struktura pierwotna odlewów posiada zawsze miejscowe zróżnicowanie cech struktury, jednakże w przypadku badanego materiału zróżnicowanie to jest znaczne.
