Prace konserwatorskie w woj. skierniewickim w latach 1990-1991

Ochrona Zabytków 45/4 (179), 391-401

1992

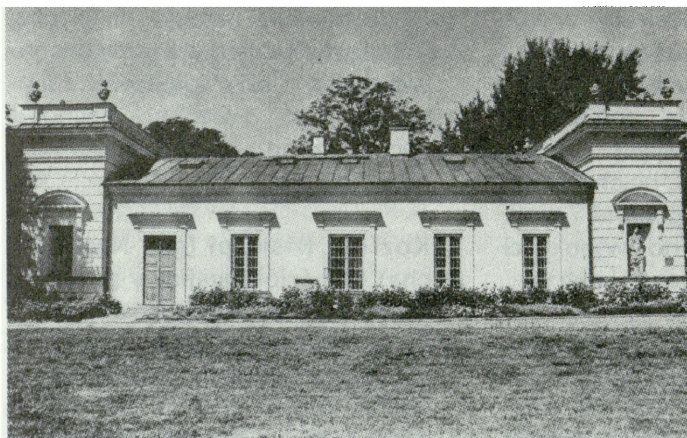
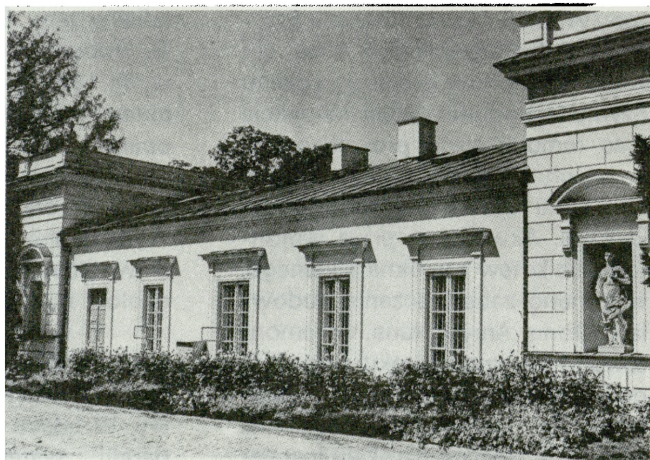
1. Skierniewice, dawna kuchnia pałacowa z XVIII w., przebudowana na oranżerię według projektu Ippolito Monighettiego w końcu XIX w., stan po konserwacji

dług projektu Monighettiego w stylu neorenesansowym. W latach 1990-1991 dokonano wymiany instalacji elektrycznej, tynków zewnętrznych. Prace wykonywali rzemieślnicy na koszt użytkownika.

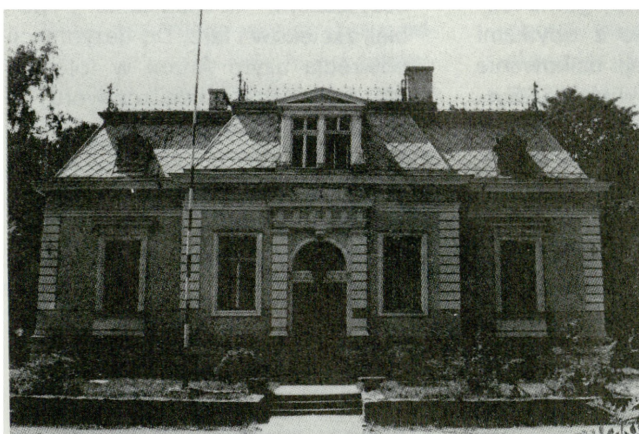
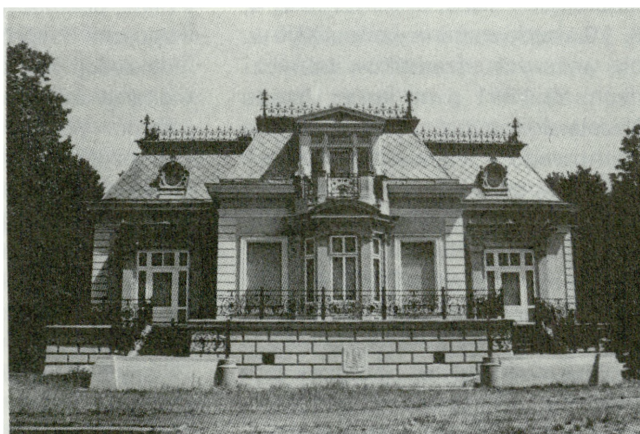
2. Żyrardów, dawna willa Karola Dietricha, zbudowana w osiemdziesiątych latach XIX w., stan po konserwacji

Pałac – dawna willa Dietricha zbudowana w osiemdziesiątych latach XIX w. w tzw. stylu kostiumu francuskiego. W trakcie remontu wymieniono tynki zewnętrzne z zachowaniem detali architektonicznych i całość pomalowano, wykonano nowe rynny, rury spustowe i obróbki blacharskie, częściowo wymieniono stolarkę okienną i drzwiową, poddano konserwacji żeliwne galeryjki, kraty okienne i drzwiowe, kamienne detale architektoniczne. Prace wykonano w latach 1988-1990 przez firmę Tomasz Olejniczaka z Łodzi. Inwestor – Muzeum Okręgowe w Żyrardowie.

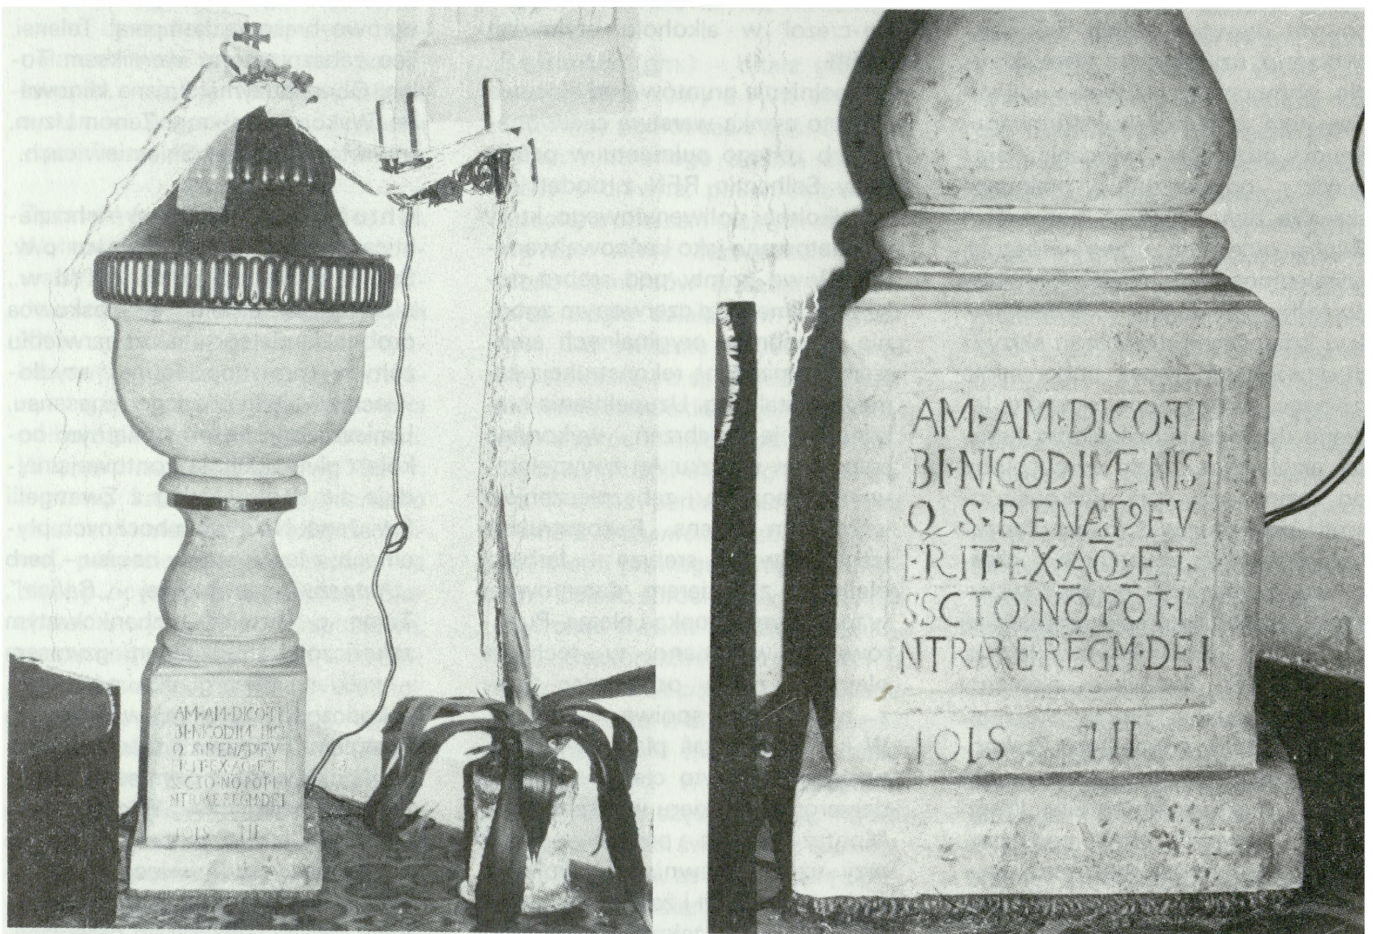
Chruślin (gm. Bielawy) – chrzcielnica w kościele parafialnym p.w. *Św. Michała* z 1 połowy XVII w., nieznanego autora, z piaskowca drobnoziarnistego o zabarwieniu żółtym (prawdopodobnie szydłowiecki) w stylu późnego renesansu. Umieszczona na prostokątnym cokole z płycinami, na frontowej znajduje się napis – cytat z Ewangelii *Św. Jana*. Na dwóch bocznych płycinach: z lewej strony napisu – herb „*Junosza*”, z prawej „*Belina*”. Trzon o kształcie dzbankowatym zakończony trójdzielnym gzymsem – wałkiem. Misa gładka, półkolistą, zakończona szerokim, wywiniętym brzegiem. Pokrywa z blachy brązowej, puklowana, z gzymsem założonym na brzeg misy. Pod pokrywą w misie umieszczone drewniane naczynie na wodę święconą, nakryte brązową pokrywą. Trzon chrzcielnicy bardzo splekany od pracującego w nim sztybra pod ciężarem misy. Rozległe i liczne ubytki w narożnikach podstawy i na misie. Kamień pochłapany w wielu miejscach różnymi rodzajami farb. Niektóre ubytki uzupełnione bardzo silną zaprawą cementową. Nieliczne ślady nieoryginalnych polichromii na kartuszach herbowych, nieostre kontury przedstawień i gzymśów i brak śladów polichromii. W toku prac konserwatorskich w sierpniu 1990 r. zdemontowano pokrywę chrzcielnicy i misę. Po wstępnym oczyszczeniu i usunięciu starego kitu cementowego z pęknięcia poprzecznego trzonu, oczyszczono obie powierzchnie i skleiono trzon klejem Akepox dwukomponentową żywicą epoksydową firmy „Akemi” o dużej wytrzymałości i odporności na starzenie. Czyszczenie kamienia odbywało się w sposób następujący: po zabezpieczeniu tymczasowym bibułką japońską miejsc ze śladami polichromii, zmywano go wielokrotnie wodą z dodatkiem płynu FF i spłukiwano czystą wodą. Plamy po produktach korozji brązu wywabiano okładami z wody utle-

3. Chruślin (gm. Bielawy), chrzcielnica w kościele parafialnym p.w. Św. Michała z 1 połowy XVII w., stan po konserwacji

nionej 10%. Ubytki kamienia uzupełniano sztucznym kamieniem (1 część wapna starego, 1 część Minerosa, kruszywo piaskowcowe) układając warstwowo. Usunięto mechanicznie produkty korozji z metalowej obręczy na trzonie i zabezpieczono je przed korozją Cortaninem. Podobnie postąpiono z bolcem. Po upływie dwóch tygodni od założenia kitów przystąpiono do ich szlifowania kamieniami szlifierskimi pod wodą. Po dosuszeniu kamienie zaimpregnowano środkiem wzmacniająco-hydrofobizującym „Wacker H”. Przepolerowano pokrywą z brązu pastą polerską, a jej powierzchnię pokryto zabez-

pieczającą warstwą mieszaniny woskowej (wosk pszczelej i mikrokryształiczny, domaze 1:1:1 w terpentynie). Ujednolicenia kolorystycznego kitów dokonano punktując pigmentami ziemnymi. Ze względu na zachowanie resztek polichromii obu herbów bezpośrednio na kamieniu, a nie na warstwie gruntu, resztki gruntu zachowane są tylko śladowo w zagłębieniach i brak na nich śladów farby, przy kolorystyce herbu „Junosza” kierowano się odnalezionymi drobinami czerwieni dla tła pozostawiając istniejącą zielen chromową na „murawie”. Przy herbie „Belina” zastosowano złocenie podków, rękojeści miecza oraz

w obu herbach ich krawędzi. Polichromowania tarcz herbowych dokonano suchymi pigmentami na bazie spoiwa akrylowego Lascaux. Złoto w płatkach kładziono na mikstion 1-godzinny Lefranc-Bourjois i po wyschnięciu przetarto agatem. Chrzcielnicę ustawiono na specjalnym podkładzie ze sznura konopnego. Między trzon a misę chrzcielnicy podłożono płytkę blachy ołowianej stabilizującą misę wobec trzonu i chroniącą przed pękaniem. Misę zamontowano na suchu na bolcu. Metalową opaskę na gzymsie trzonu pomalowano po zabezpieczeniu Cortaninem farbą olejną czarną z dodatkiem grafitu. Zamon-

owano pokrywę i umieszczono w niej naczynie na wodę święconą. Wykonawcy – mgr Elżbieta Walter i mgr Jerzy Kowalski. Inwestor – WKZ w Skierniewicach.

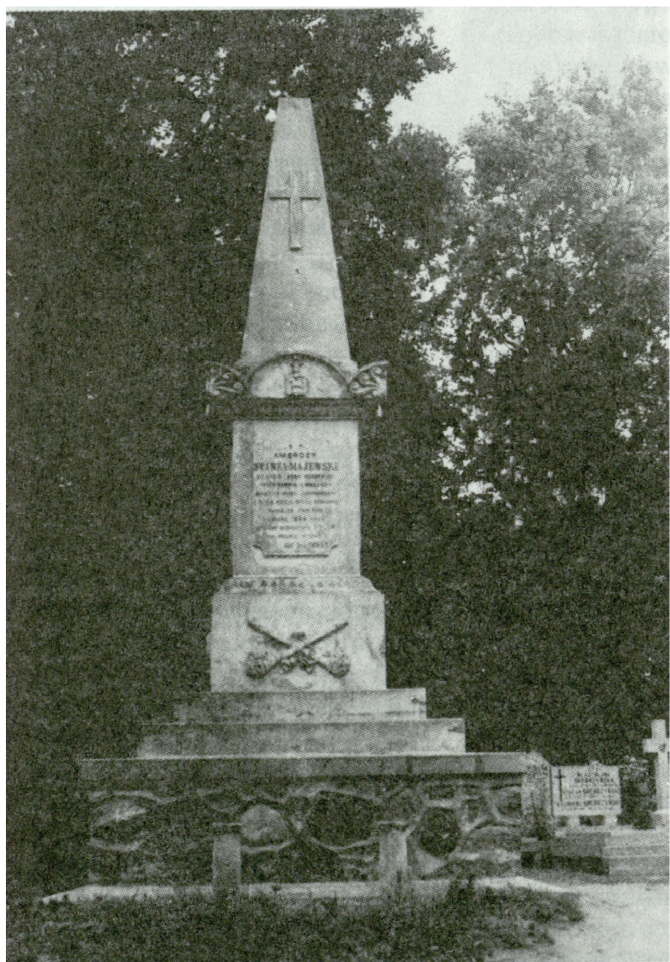
Podmurówka w złym stanie. Żelazne ściągami skorodowane. W szczelinach między głazami zieleni łodygowa, zawilgocenie całego obiektu na skutek sztucznie podniesionego poziomu gruntu w otoczeniu. Kolumny kamienne przed pomnikiem

w dużej części przykryte ziemią z ubytkami pochodzenia mechanicznego. Powierzchnia rzeźby pokryta czarno-szarymi nawarstwieniami, ślady uzupełnień gipsowych i kitów z szarego cementu, strefy rozwarstwienia się kamienia wzdłuż warstw sedymentacyjnych, bloki kamienne silnie spękane.

4. Cmentarz w Rawie Mazowieckiej, ul. Tomaszowska. Pomnik nagrobny rodziny Starża-Majewskich z lat 1883-1885, stan po konserwacji

W toku prac konserwatorskich przeprowadzonych w 1991 r. odsłonięto fundamenty pomnika i wylano wokół zbrojoną opaskę, wykonano wylewki pod kolumny, fugowano głązy granitowe zaprawą cementowo-wapienną i hydrofobizowano je preparatem Ahydrosil Z. Pomnik nagrobny oczyszczono mechanicznie z brudu i usunięto wtórne uzupełnienia, usunięto korozję z elementów metalowych. Piaskowiec doczyszczono przy użyciu 3% wodnego roztworu HF i wody pod ciśnieniem oraz mechanicznie przy użyciu skalpela, tarczy i papieru ściernego. Odsalanie wykonano metodą ciągłego przepływu wody, mikroorganizmy zniszczono roztworem mieszaniny. Elementy metalowe zabezpieczono tanią i roztworem Paraloidu B-72 z sadzą. Uzupełnienie ubytków formy rzeźbiarskiej dokonano tworzywem z wapna-kruszywa szklarskiego – 15% dodatku białego cementu. Obiekt wzmocniono i hydrofobizowano preparatem krzemowo-organicznym Ahydrosil Z. Lokalnie założono uzupełnienia ze spoiw krzemooorganicznych oraz kitów epoksydowych (Ep-5 + Z – 1). Kapitele kolumn przed pomnikiem zabezpieczono od góry obróbkami z blachy miedzianej, kolumny osadzono w podmurówkach na metalowe bolce i kity epoksydowe izolujące je od podłoża blachą ołowianą. Uzupełnienie formy rzeźbiarskiej patynowano suchymi pigmentami ze spoiwem akrylowym – roztwór Paraloid B-72 w toluenie. Wykonawcy – mgr Jerzy Jakub Kunicki-Goldfinger i mgr Konrad Grabowski. Inwestor – Urząd Miasta w Rawie Mazowieckiej.

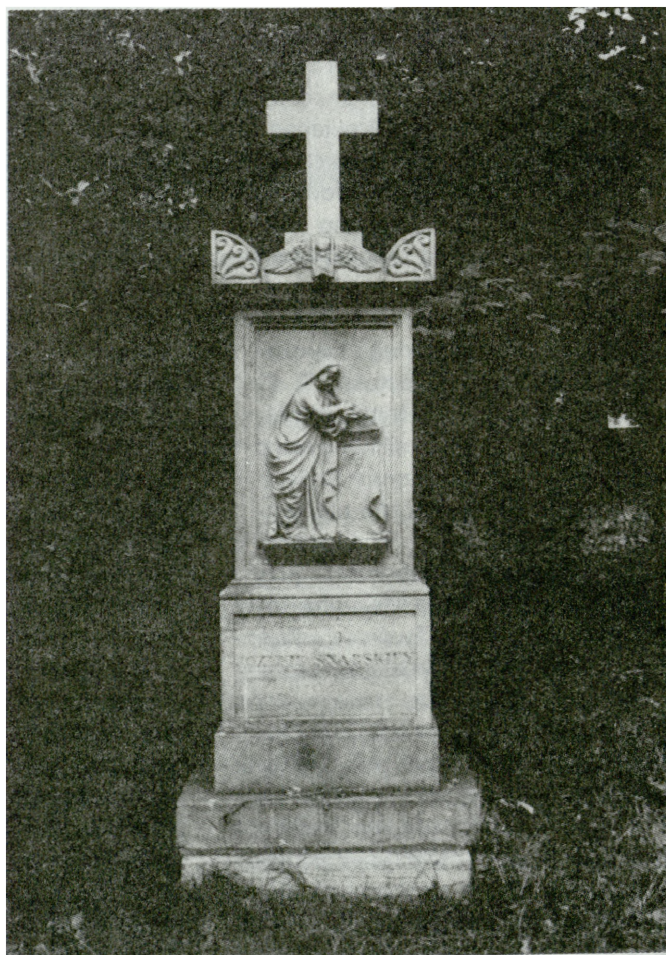
5. Cmentarz w Rawie Mazowieckiej, ul. Tomaszowska. Pomnik nagrobny Józefy Snarskiej z około 1850 r., stan po konserwacji

Pomnik nagrobny Józefy Snarskiej, nieznanego autora z około 1850 r., z piaskowca. Pomnik zbudowany z trzech prostopadościennych elementów, zwieńczony naczółkiem, na którym łaćniński krzyż (którego brak). Na niskim, gładkim cokole spoczywa wyższy blok kamienny w formie leżącego prostokąta, ujęty w płaską ramę, płyciną na froncie, w której rytowana antykwą i kursywą inskrypcja. Powyżej oddzielony gzymsem prostopadościan, na którego ścianie frontowej płasko rzeźbiona stela. Na neutralnym tle postać młodej kobiety odzianej w sięgającą stóp, przewiązaną w pasie suknię i narzucony na głowę, udrapowany płaszcz. Lewą rękę podtrzymującą głowę wspiera na trumnie, prawą podtrzymuje leżący na krawędzi trumny, upleciony z kwiatów wieniec. Obiekt przesycony wodą z koloniami mikroflory, ubytki spoiwa, ślady farby olejnej, silnie zabrudzony i ściemniaty.

W trakcie prac konserwatorskich przeprowadzonych w 1990 r. powierzchnię kamienia oczyszczono mechanicznie i chemicznie, wzmocniono 10% roztworem żywicy krzemooorganicznej Ahydrosil Z w benzynie lakowej, uzupełnienia wykonano tworzywem z kruszywa szklarskiego i kleju silikonowego Adhesil K-1, zrekonstruowano krzyż. Wykonawca – mgr Konrad Grabowski. Inwestor – Towarzystwo Przyjaciół Rawy Mazowieckiej.
