Ołtarz główny i obraz „Wniebowzięcia Najświętszej Marii Panny” w kościele szadkowskim – w świecie prac konserwatorskich

**OLTARZ GŁÓWNY I OBRAZ „WNIEBOWZIĘCIA
NAJŚWIĘTSZEJ MARII PANNY”
W KOŚCIELE SZADKOWSKIM
– W ŚWIETLE PRAC KONSERWATORSKICH¹**

¹ Prezentowany tekst stanowi relację z prac konserwatorskich, prowadzonych na zlecenie ks. prałata Adolfa Reizera przez Jacka Królewskiego i Ewę Derkacz-Królewską w latach 1996–1998.

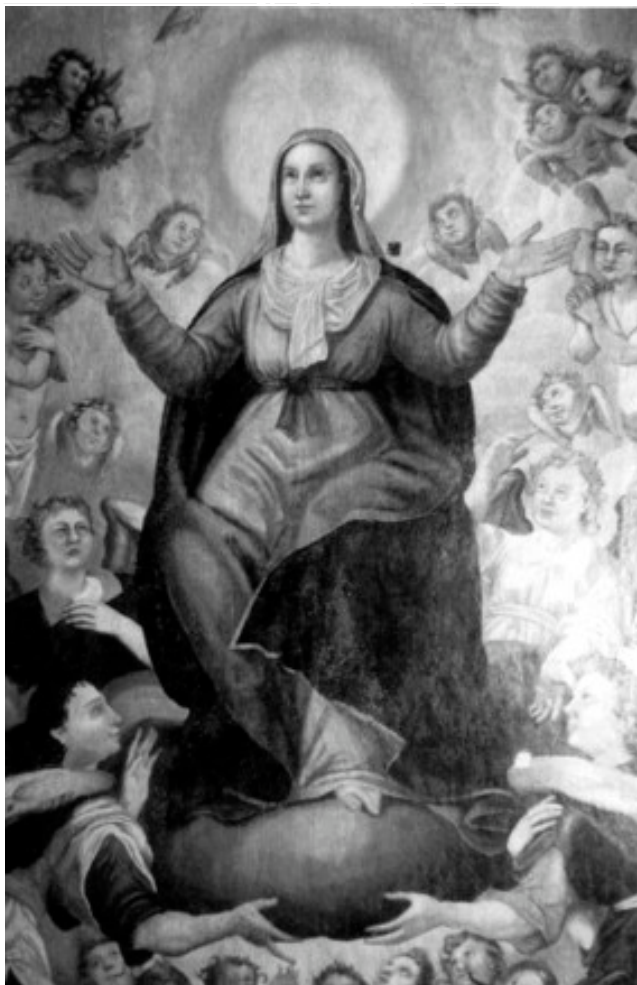
Zmieniły się proporcje postaci Matki Boskiej, zmienił się układ jej rąk i ramion. Zmiana dotyczyła także nakrycia głowy oraz włosów. Cała postać zrobiła się jakby lżejsza, zdawać by się mogło, że unosiła się na chmurze (fot.1).

Fot. 1. Obraz „Wniebowzięcia Matki Boskiej” po zakończeniu prac konserwatorskich
Źródło: fot. Ewa Derkacz-Królewska

Po zakończeniu wszystkich dalszych czynności konserwatorskich obraz dostał nowe drewniane krosno, na którym został rozpięty. Teraz pozostało umieścić go ponownie w ołtarzu. Pamiętając o doświadczeniach przy demontażu, stało się jasnym, że obraz musi powrócić w ramę tę samą drogą, jaką został usunięty. Cały obraz o wielkości 6 m² napięty na krośno najpierw musiał zostać podniesiony wysoko nad górną część ramy ołtarza, a następnie powoli spuszczone w dół i wpasowywane do otworu w ramie.

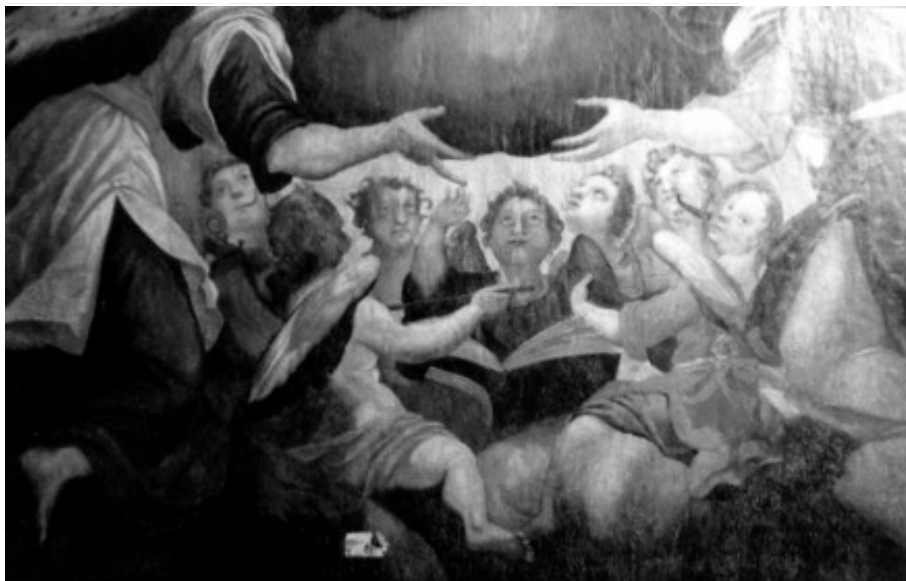
Otaczała ją dziewięć aniołów. Cztery główki ze skrzydełkami w górnej części obrazu po obu stronach rozłożonych rąk Matki Boskiej. Nieco bliżej „ziemi” gołe torsy dwóch aniołów wylaniających się z chmur rękoma złożonymi do modlitwy. Najciekawszym wydarzeniem było odkrycie siódmego anioła w miejscu, w którym nikt nie spodziewał się go znaleźć, a mianowicie pośrodku grupy muzykujących aniołów w dolnej części obrazu. Przykrywała go bowiem nieudolnie namalowana chmura. Anioł miał przed sobą rozłożoną księgę. Może to partytura jakiegoś utworu muzycznego, a sam anioł albo dyryguje grupie, albo też śpiewa pieśń ku czci Matki Bożej (fot. 2)

Fot. 2. „Koncert Aniołów” w dolnej partii ołtarzu

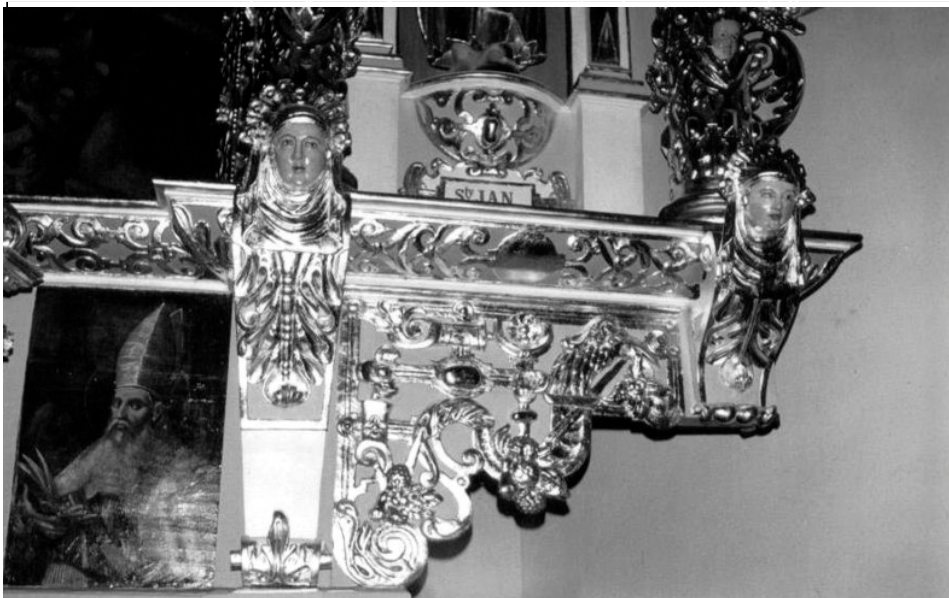
Kiedy obraz „Wniebowzięcie Matki Boskiej” znalazł się na swym miejscu, w ozdobnej, rzeźbionej ramie ks. prałat Adolf Reizer po raz pierwszy wspominał o odnowieniu całego ołtarza. Przedsięwzięcie było bardzo ambitne. Ołtarz, oprócz swego rozmiaru straszyl, a jednocześnie kusił bogatą snycerką, niezliczoną ilością ornamentów w bogatych fryzach, złożonością dwudzielnych kolumn, pokrytych wypukłym ornamentem, uwieńczonych kompozytowymi kapitelami i wreszcie pełnymi rzeźbami świętych stojących w niszach po obu stronach centralnego miejsca zajmowanego przez obraz (fot. 3).

Fot. 3. Bogactwo snycerki dolnej partii ołtarzu

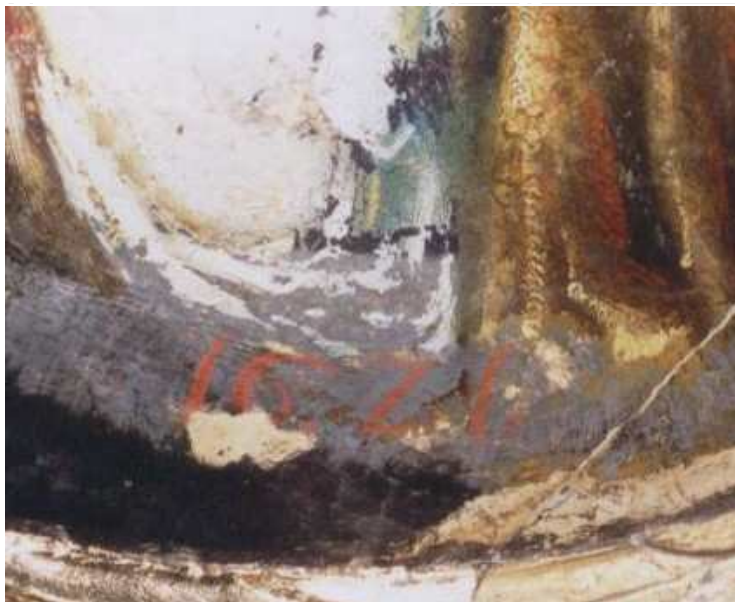
Św. Magdalena trzymała w prawej dłoni czaszkę, za którą widniała otwarta księga. Widać, że właśnie przerwała lekturę. Otwarte strony księgi ukazują nazwisko – Jan Strunge, zapewne jest to sygnatura autora, który pozostawił nam postać św. Magdaleny, ale zaraz za jej plecami odkryto w warstwie pierwotnej – tej, która zawierała tajemniczą postać kobiety – datę 1621. Jest to niewątpliwie data powstania pierwotnej kompozycji, której znaczenia nie jesteśmy w stanie pojąć. Ponieważ tondo ze św. Magdaleną jest integralnie związane z całym ołtarzem i nie ma żadnych śladów późniejszego dodania go do konstrukcji, należy przyjąć, że 1621 jest datą powstania całego ołtarza. Tę tajemnicę kryły warstwy na ołtarzu (fot. 5).

Fot. 5. Czerwonym kolorem napisana data „1621”
w dolnej części obrazu św. Magdaleny
Źródło: fot. Ewa Derkacz-Królewska
