Artur Dobry

Romantyczna restauracja kaplicy domowej wielkich mistrzów na zamku w Malborku

Komunikaty Mazursko-Warmińskie nr 3, 351-360

2004

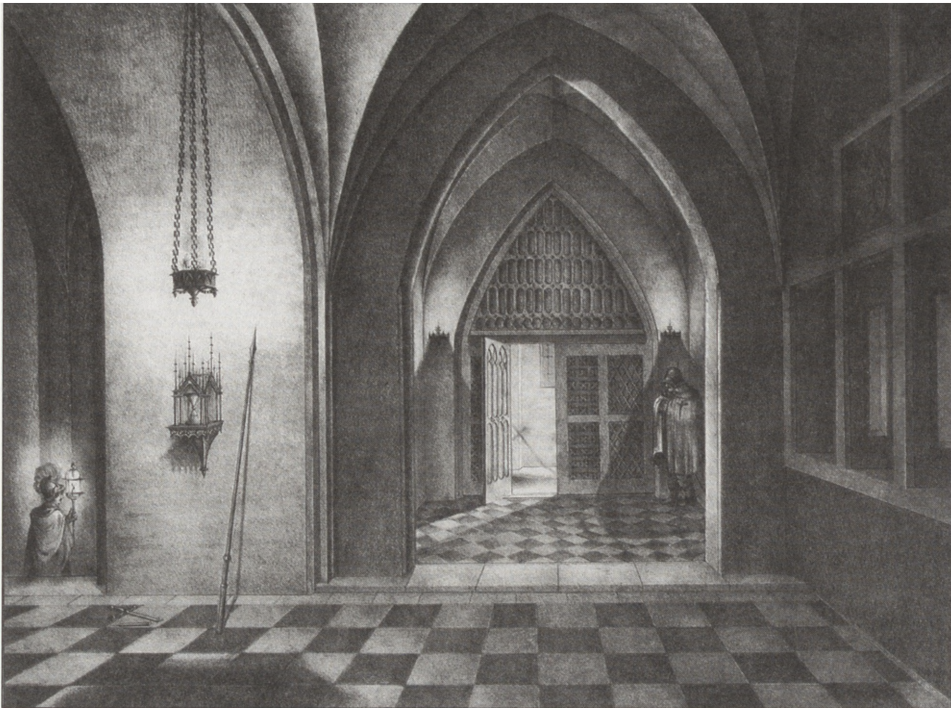
Widok wnętrza kruchty i wejście do kaplicy; rys. Johann Heinrich Hoorn, wyd. August Rahnke; 1834 r. (MZM/R/623)

W 1820 r. nie prowadzono istotniejszych prac we wnętrzu kaplicy. Wykonano tylko nowe tynki na ścianach oraz przygotowano nisze okienne do wstawienia oszklenia witrażowego¹³. Odnowienie kruchty, wykonane w tym właśnie roku, sponsorowała rodzina hrabiów Dohna ze Słobit. Dzięki ich pomocy położono nowy tynk na sklepieniu, część płytek ceramicznych na podłodze oraz zainstalowano w ostrołukowej arkadzie drewniane drzwi, zdobione dekoracją snycerską¹⁴.

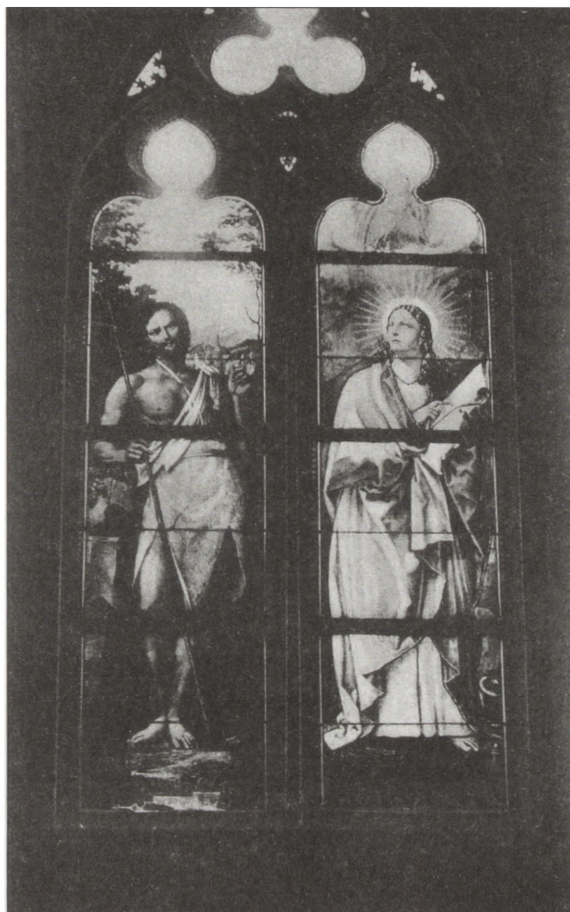
Witraz okna północnego według projektu Alberta Höckera, św. Jan Chrzciciel i św. Jan Ewangelista; ok. 1914 r. (MZM/DH/744/16)

Uzupełnieniem wystroju miało być oszklenie witrażowe. Wykonane przez monachijskiego malarza Franka przedstawienia na szkle, zakupione dla Malborka, nie spełniły oczekiwań restauratorów. Gersdorff określił je jako wadliwe i poprosił o pomoc Schinkla¹⁹. Na podstawie jego zaleceń, znany już witrażysta Albert Höcker wypracował projekty do trzech okien od strony wschodniej i okna północnego. W wielkim oknie od

północy przedstawione zostały wizerunki św. Jana Chrzciciela i św. Jana Ewangelisty. W oknach wschodnich natomiast znalazły się postaci muzykujących aniołów²⁰. Również w kruchcie, w październiku 1822 r., ukończono i wstawiono duży witraż w otworze okiennym, przedstawiający w części środkowej herb Sartoriusa von Schwandenfeld z Tarkowic, który na restaurację wnętrza przeznaczył 300 talarów²¹. Techniczna strona montażu należała do mistrza szklarskiego Plagemanna²².
