**Dziewiętnastowieczne rurociągi z
zabytkowej kopalni węgla kamiennego
Guido w Zabrze**

Kwartalnik Historii Nauki i Techniki 31/1, 183-195

DZIEWIĘTNASTOWIECZNE RUROCIĄGI Z ZABYTKOWEJ KOPALNI WĘGLA KAMIENNEGO GUIDO W ZABRZU

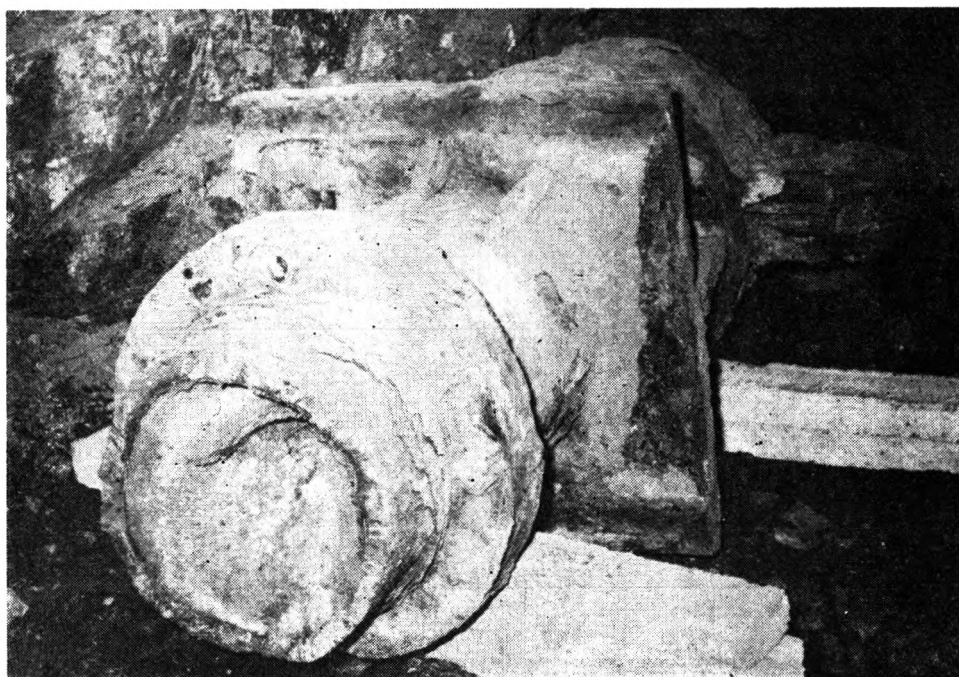
Ryc. 3. Kształtka podporowa ruociągu wodnego

W każdym kołnierzu było dziesięć śrub o średnicy 36 mm i długości 160 mm. Rury łączono na wpust szerokości 30 mm (ryc. 2). We wpust wchodziła uszczelka gumowa wzmocniona siatką drucianą. Grubość uszczelki mogła wynosić pierwotnie ok. 4 mm, dzisiaj ma ok. 2 mm. Co 25 m wmontowano w rurociąg kształtkę stanowiącą podporę i składającą się z płyty stalowej kwadratowej o boku 700 mm i grubości 60 mm odpowiednio wzmocnionymi końcówkami rur o długości 420 i 400 mm, umieszczonymi na obydwu jej płaszczyznach (ryc. 3).

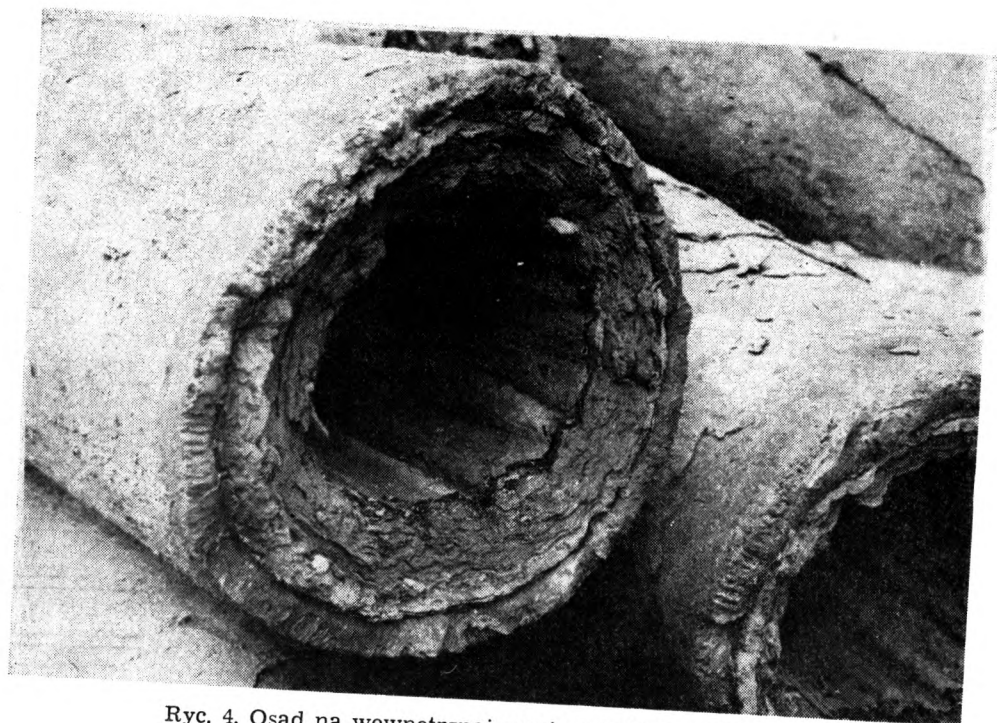
Ryc. 4. Osad na wewnętrznej powierzchni rury stalowej

Rurociąg ten był podczas demontażu na całej długości wypełniony grubą warstwą osadu barwy od żółtej do brązowej, zmniejszającą wolny przelot do 1/3 średnicy. Po wyłączeniu rurociągu z eksploatacji na powierzchni osadu żółtego utworzyła się cienka warstwa osadu ciemnego z pyłu kamiennego i węglowego. Na powierzchni osadu widoczne są, biegnące wzdłuż rury, bruzdy o szerokości 2 do 4 cm. (ryc. 4). Bruzdy takie mogły się utworzyć w wyniku obciekania wody w czasie przerw w pompowaniu. W czasie demontażu rurociągu nie udało się odkręcić śrub łączących rury, wobec czego przecinano je palnikiem gazowym w środku długości.

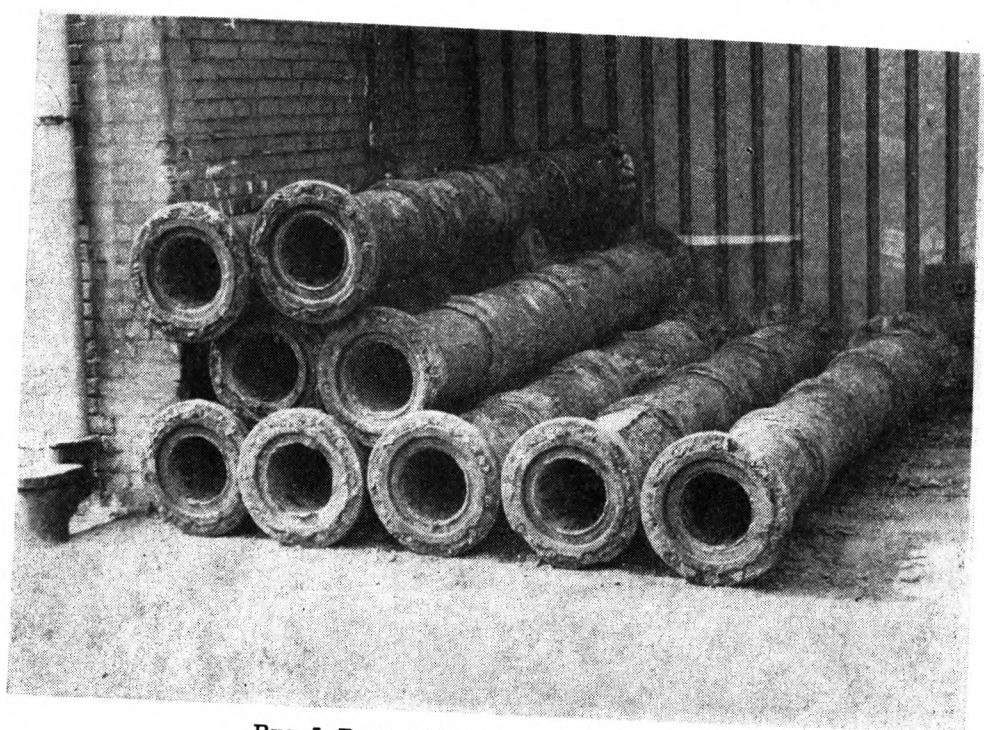
Ryc. 5. Rury żeliwne rurociągu parowego

Drugi rurociąg, przypuszczalnie rurociąg parowy, zmontowany był z rur żeliwnych kołnierzowych o długości 300 cm, średnicy zewnętrznej 370 mm i wewnętrznej 300 mm. Kołnierze rur, mające średnicę 520 mm i grubość 45 mm, zaopatrzone były w dziesięć otworów o średnicy 36 mm, przeznaczonych na śruby. Każda rura była na swej długości wzmocniona trzema pierścieniowymi zgrubieniami o szerokości 65 do 70 mm i wysokości 20 mm (ryc. 5). Ciężar rury żeliwnej, określony na podstawie jej wymiarów, wynosi ok. 700 kg. W rurociągu tym wmontowane były — również co 25 m — kształtki podporowe o wysokości 206 cm. Kształtkę stanowi płyta kwadratowa o boku 710 mm i grubości 60 mm. Jej górną i dolną część tworzą odcinki rur o długości 1 m, odlewane razem z płytą. Górny odcinek kształtki wzmocniony był ósmoma przyporami o grubości 60 mm, sięgającymi do wysokości 600 mm (ryc. 6). Rury łączone były na wpust z uszczelką gumowo-siatkową, analogicznie jak w przypadku rur stalowych.

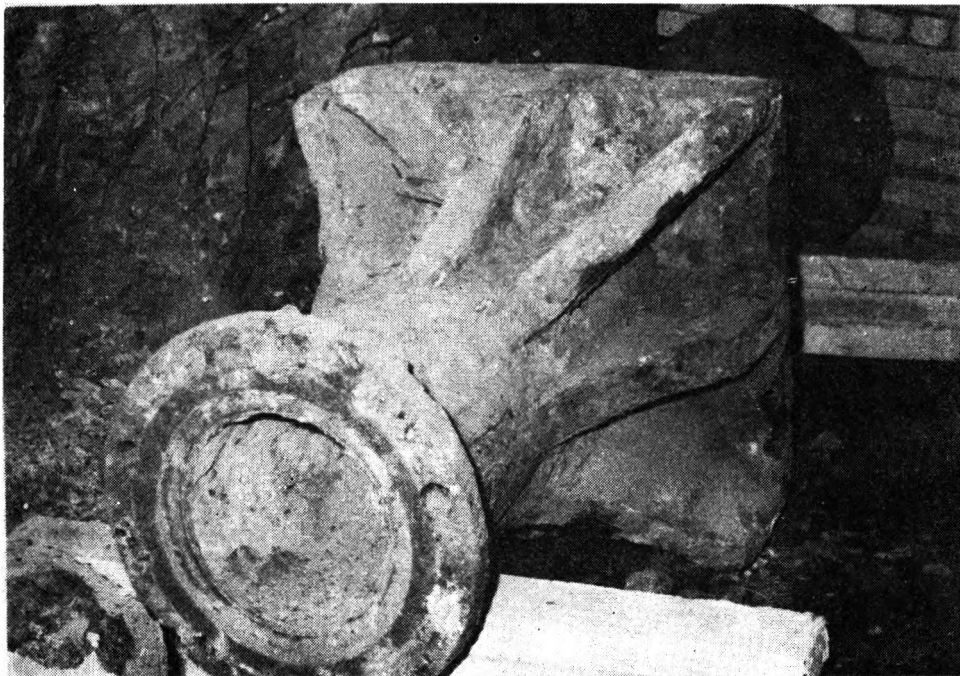
Ryc. 6. Kształtka podporowa rurociągu parowego

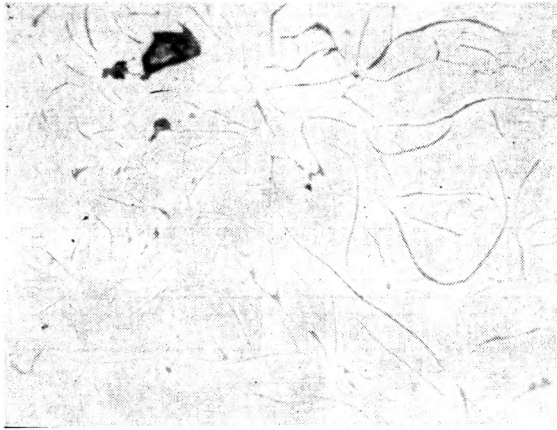
Ryc. 8. Mikrostruktura materiału rury żeliwnej. Grafit płatkowy w osnowie metalowej. Zgląd metalograficzny nie trawiony. Powiększenie mikroskopowe 100 ×

Za pomocą obserwacji mikroskopowej stwierdzono, że mikrostruktura żeliwa składa się z perlitycznej osnowy metalowej, w której występowały długie, w przybliżeniu równomiernie rozmieszczone płatki grafitu. W osnowie tej występowały także ślady ferrytu oraz małe wydzielienia eutektyki fosforowej (ryc. 8 i 9)⁵. Jest to mikrostruktura typowa

dła żeliwa szarego, perlitycznego. Względnie duża długość płatków grafitu i znaczne odległości międzyplątkowe w perlicie wskazują, że odlew rury krzepnął i stygnął wolno. Było to spowodowane znaczną masą odlewu i upoważnia też do wniosku, że forma była suszona przed zalaniem płynnym żeliwem.

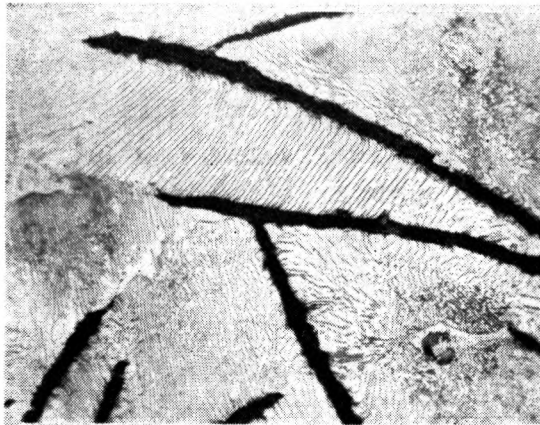
Ryc. 9. Mikrostruktura materiału rury żeliwnej. Osnowa metalowa perlityczna (składnik pasemkowy), ślady ferrytu (niewielkie białe pola) eutektyka fosforowa (jasne, kropkowane wydzielenie w prawym dolnym narożniku), grafit (czarne długie pasemka). Zgląd metalograficzny trawiony kwasem azotowym. Powiększenie mikroskopowe 500 ×
