Badania stateczności skarpy wiślanej w Płocku

Notatki Płockie 24/1-98, 53-55

1979

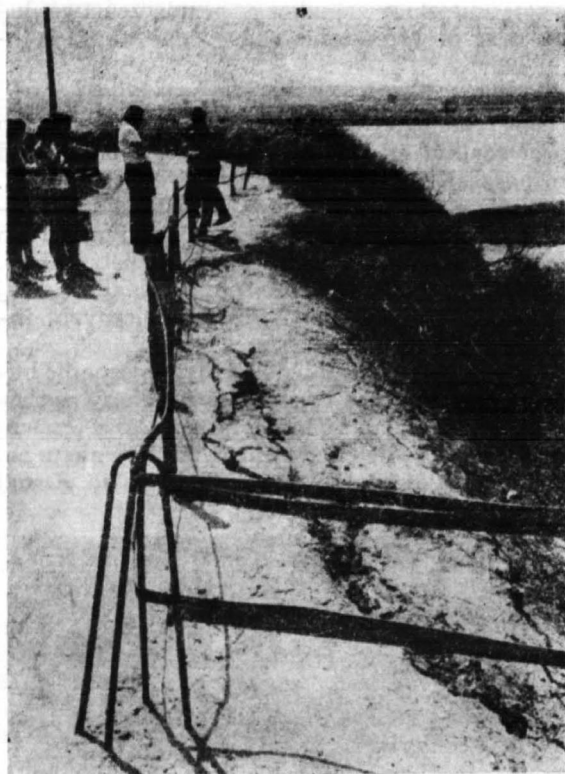
Zniszczenia skarpy przed ich zabezpieczeniem w sąsiedztwie Domu Turysty
