Karol Dąbrowski

Z prac konserwatorskich w Collegium Maius w Krakowie

Ochrona Zabytków 3/2-3 (10-11), 159-161

1950

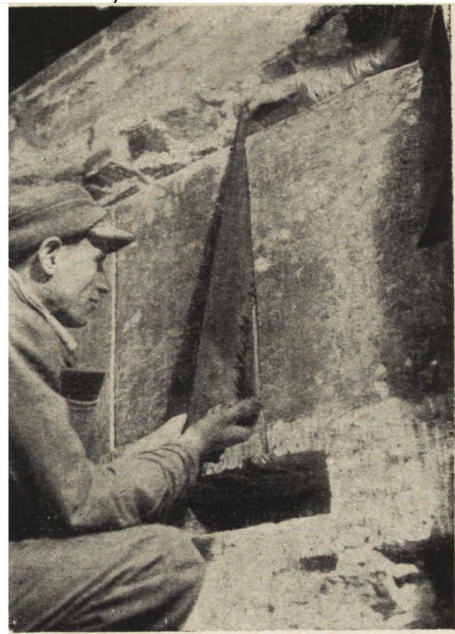
Ryc. 116. Odcinanie równoległe ze ścianą, od tyłu. (Fot. K. Dąbrowski).

Metoda przenoszenia polegała na zdjęciu malowidła wraz z cegłą, z tym, że cięte miało być jak najmniejszą ilość razy i cięte nie dłutami, które tynk wrzuszają, lecz piłami. Tak więc należało przede wszystkim po zrobieniu rys pionowych przeciąć fryz pionowo, prostopadłe do muru na grubość cegły, po czym odcinać od tyłu również na tę grubość wzdłuż muru. Lub odwrotnie: odcinać najpierw „plecy“, a potem bok. Ażeby zapobiec ewentualnemu odpadnięciu narożników, dolnej lub górnej partii cegieł itp., lub też pęknięciu płyty wynoszącej ca 80×50 cm, podkładało się deseczki pod spód, kładło na wierzch i ściągało się je bardzo silnie drutem mocno go skręcając.

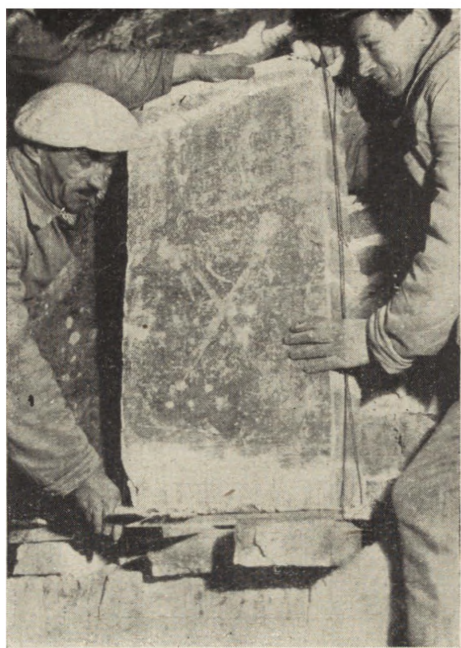
Ryc. 117. Odciętą płytę odsuwa się od ściany. (Fot. K. Dąbrowski).

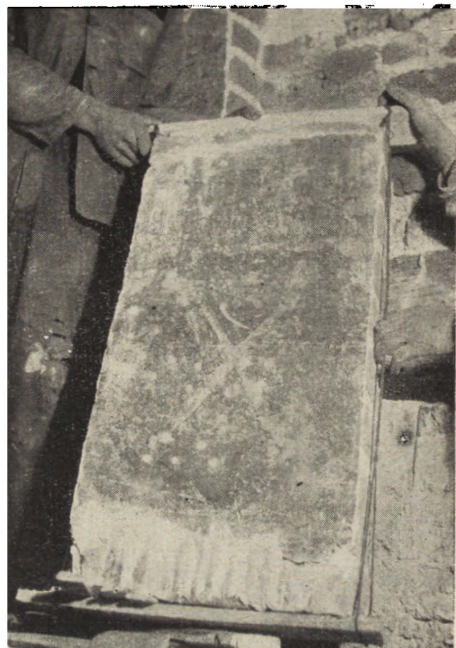
Ryc. 118. Odcięta płyta ustawiona na rusztowaniu. (Fot. K. Dąbrowski).

W ten sposób odcięto cały fryz i luźne fragmenty, nie uszkodziwszy niczego w najmniejszym stopniu (jedynie pewien ubytek minimalny spowodowały rysy pionowe nie szersze niż 8—10 mm) i w przeszło 20 kawałkach przeniesiono do innego pomieszczenia, gdzie mogą być swobodnie konserwowane i opracowywane w trakcie trwania robót żelbetowych, po czym wstawione na powrót w odpowiednie miejsce na ścianie.
