## Badania metaloznawcze materiału dzwonu "Urban" z Bieczu

Kwartalnik Historii Nauki i Techniki 26/2, 363-378

1981

## BADANIA METALOZNAWCZE MATERIAŁU DZWONU „URBAN” Z BIECZA

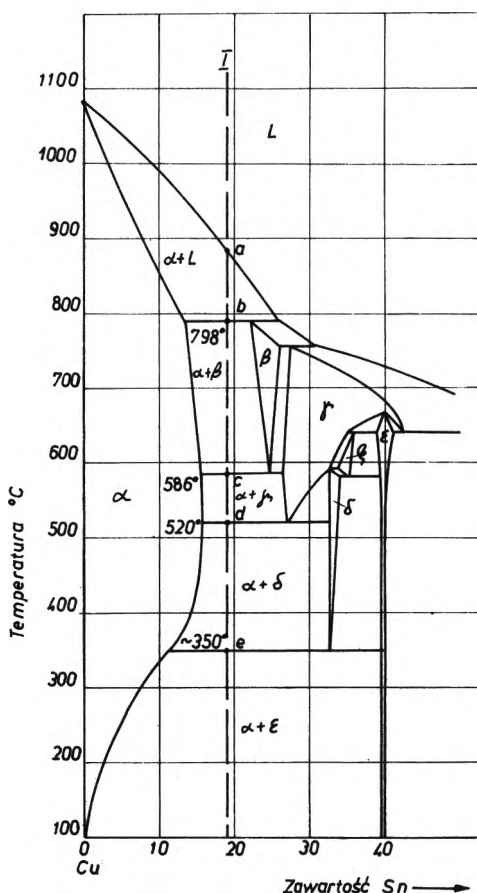
Rys. 7. Usytuowanie składu chemicznego materiału dzwonu „Urban” na wykresie równowagi miedź-cyna

Na rysunku 7 przedstawiono usytuowanie składu chemicznego materiału dzwonu „Urban” na wykresie równowagi miedź-cyna. Z wykresu tego można się zorientować w przebiegu krzepnięcia tego stopu i przemian strukturalnych po skrzepnięciu. W temperaturze określonej punktem **a** rozpoczyna się krzepnięcie a kończy się w temperaturze określonej punktem **b**. Po skrzepnięciu stop posiada strukturę składającą się z fazy  $\alpha$  i fazy  $\beta$ . Przy dalszym stygnięciu, w temperaturze określonej punktem **c** faza  $\beta$  ulega rozkładowi eutektoidalnemu na fazę  $\alpha$  i fazę  $\gamma$ . W temperaturze określonej punktem **d**

faza  $\gamma$  ulega rozkładowi eutektoidalnemu na fazę  $\alpha$  i fazę  $\delta$  a w temperaturze odpowiadającej punktowi e faza  $\delta$  ulega rozkładowi eutektoidalnemu na fazę  $\alpha$  i fazę  $\epsilon$ . Wymienione powyżej fazy (składniki strukturalne) można scharakteryzować następująco<sup>22</sup>:

pozwala przypuszczać, że dzwon posiadał skrócony okres rezonansu po uderzeniu serca. Wady te musiały też ujemnie wpływać na własności wytrzymałościowe materiału. W ciągu wielowiekowego użytkowania dzwonu mogły zachodzić w materiale, wynikające z układu Cu-Sn (rys. 7) przemiany strukturalne, powodując dodatkowe naprężenia. Dzwon pękł po około 570 latach eksploatacji. Zważywszy występowanie wymienionych wad, jest to okres bardzo długi.
